湖南长沙“4·29”特别重大 居民自建房倒塌事故调查报告

国务院调查组

2023年5月

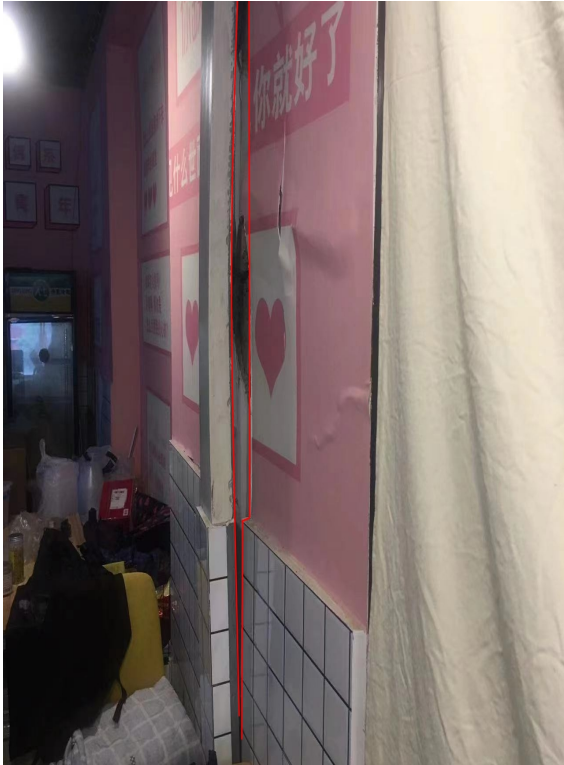
2022 年 4 月 28 日 20 时许，涉事房屋二层餐饮店工作人员发现东侧一混凝土柱及附近墙面瓷砖脱落、抹灰开裂、根部混凝土被压碎，钢筋暴露并弯曲；29 日 10 时 15 分，二层一根支顶槽钢（2019 年 7 月因二层混凝土柱出现裂缝，房主自购 2 根槽钢进行支顶加固）严重变形（图 1），与墙面间隙约 50 毫米（图 2）；11 时 50 分许，房主吴治勇外出购买建筑材料准备再次加固；12 时 19 分，一层与二层圈梁的东南角外墙面掉灰，砖头裸露并往外挤，外墙开始变形，现场邻居和村民小组长劝说房主吴奇生撤人，但劝阻无效；12 时 21 分，二层餐饮店东侧墙壁发出异响，天花板及东侧外墙有物体掉落，店长随即催促店内 2 名工作人员、3 名用餐人员离开；12 时 24 分，房屋整体“下坐”式倒塌，历时 4 秒。

图 1 事发前夕二层餐馆员工拍摄的照片

4. 未采取紧急避险疏散措施。在事发前 2 个多小时，二层支顶槽钢弯曲变形加剧、达到 50 毫米左右，出现倒塌征兆，特别是事发前 30 多分钟龙天恺应房主要求现场查看后提出“房子危险不能住人了”，房主吴奇生提出还继续加固，未组织撤离房屋内就餐、居住等人员；事发前 5 分钟，面临重大倒塌风险，有人大喊“赶快走，楼房要塌了！”但房主吴奇生还说“没事”，拒不听从劝告，仍未立即通知撤离，错失了屋内人员逃生、避免重大人员伤亡的最后时机。

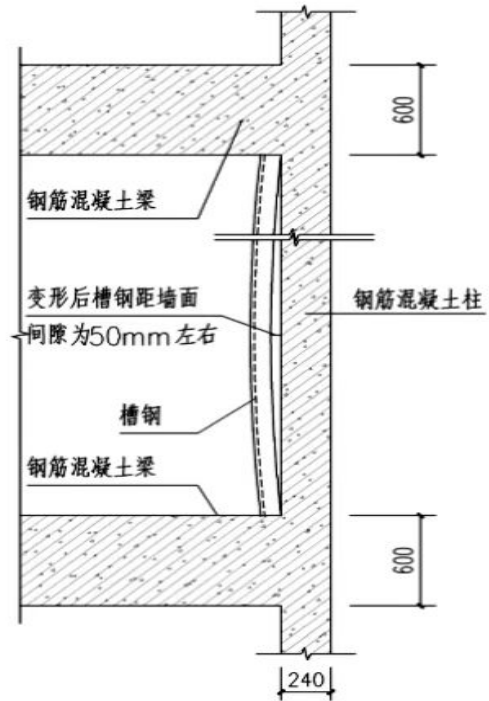
图 2 槽钢变形示意图

报告，等级评定结论为 Bsu 级^[1]、“可按现状作为旅馆用途正常使用”、“结构安全”。4 月 22 日，经营户告知房主支顶槽钢变形加重，与墙面最大间隙约 15 毫米，但仍未采取任何措施，直至事故发生。

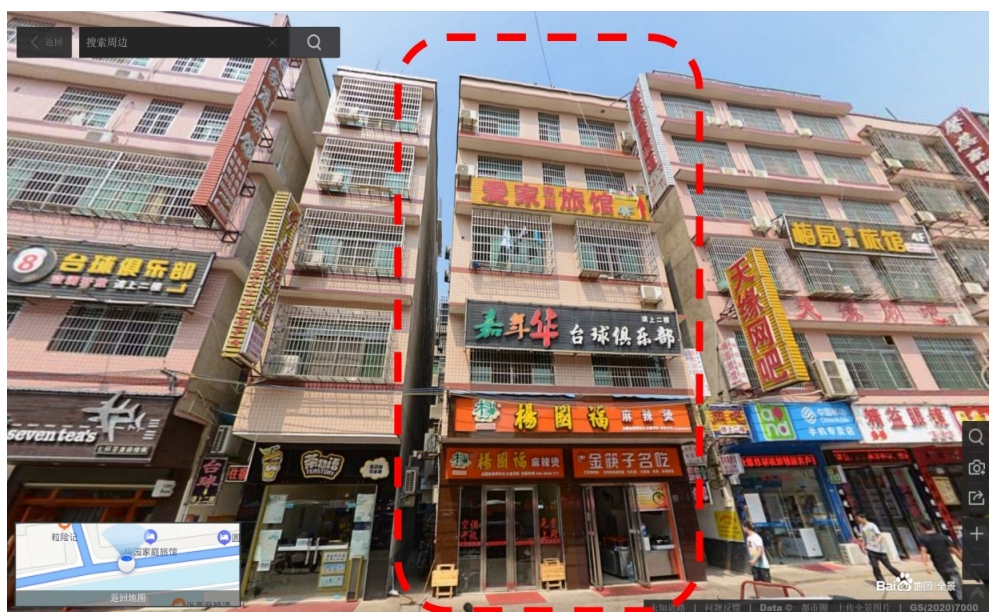
1. 违法违规建设的原五层房屋质量先天不足。2003年房主在分得的安置重建地上建设了一栋三层房屋。2012年7月原址拆除三层并重建五层（图3），属于限额以上工程^[1]，但涉事房主在未履行任何审批手续、未取得任何许可的情况下，请建筑公司退休工人龙天恺手绘设计图，房主自行采购建筑材料，由无资质的流动施工队人员任罗生组织施工。房屋部分采用自拌混凝土，砂石含泥量大、强度低，其中二层东侧3根柱的混凝土最低抗压强度仅为4.3兆帕（远低于当时国家标准^[2]）；一层、二层墙体砌筑砂浆抗压强度仅为0.4兆帕（远低于当时国家标准^[3]）；房屋采用砌体结构^[4]，一层为实体墙，二层至五层墙体违规^[5]采用空斗墙^[6]，承载能力低。

图3 加层扩建前原自建房南向立面照片

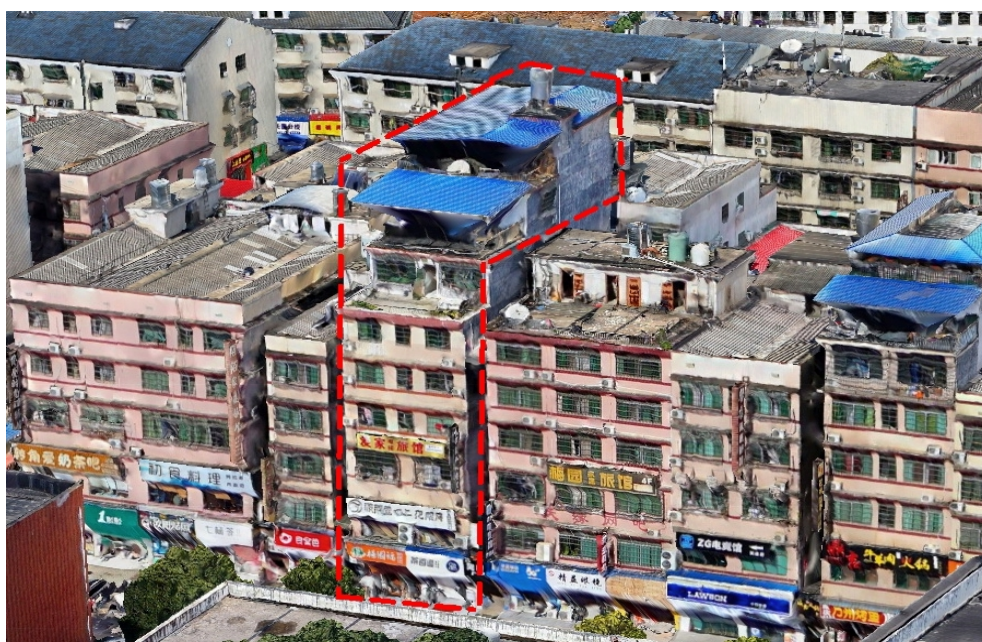
2. 违法违规加层扩建至八层后超出极限承载力。2018年7月，房主在未履行基本建设程序的情况下，再次由龙天恺手绘设计图，自行采购建筑材料，由无资质的流动施工队人员薛现棕组织施工，加层扩建六层至八层（图4）。该三层采用框架结构^[1]，柱、梁、板均为现浇钢筋混凝土，加上新增墙体等结构构件形成的总荷载比加层扩建前增加46%，加剧了“头重脚轻”的状态，下部楼层柱荷载显著增大，其中二层东侧柱最大增加71%，超出其极限承载力18%。同时，房屋结构体系混乱，整体稳定性差，部分柱的布置上下错位，一层和二层采用单跨、大空间结构布置形式，东西横墙少；三层至八层被隔成多个小房间，东西横墙多，二层成为结构上的薄弱层，最易受破坏，抗倒塌能力弱。

图4 加层扩建后涉事房屋东南向立面照片
